Муниципальное казенное общеобразовательное учреждение
Бучальская средняя общеобразовательная школа
Кимовского района Тульской области

**Социальный
паспорт объекта
социальной
инфраструктуры
(ОСИ)
08**

ПАСПОРТ ДОСТУПНОСТИ
объекта социальной инфраструктуры (ОСИ)
№ 08

АКТ ОБСЛЕДОВАНИЯ объекта социальной инфраструктуры К ПАСПОРТУ ДОСТУПНОСТИ ОСИ

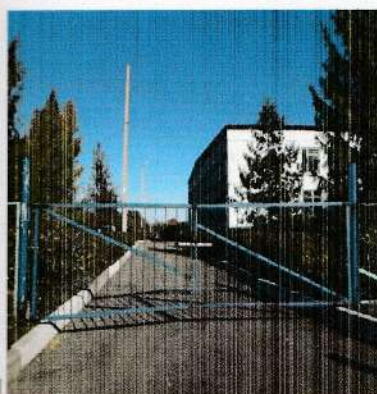
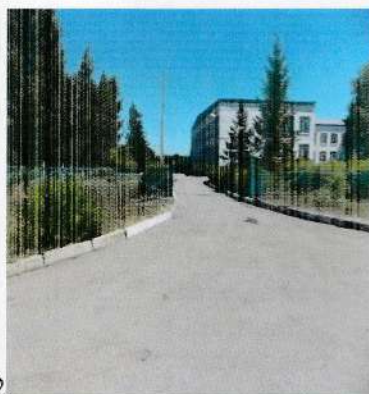
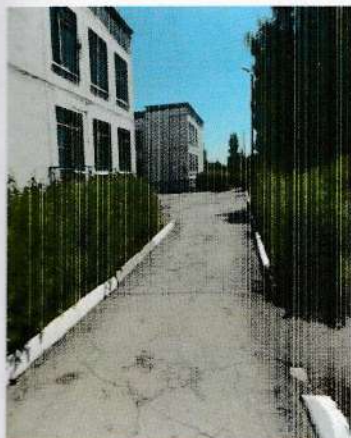
Вход на территорию и пути движения на территории (Фото 1,2,3,4)

Наименование структурно-функциональной зоны	Состояние доступности* (к пункту 3.4 Акта обследования ОСИ)	Приложение		Рекомендации по адаптации (вид работы)** к пункту 4.1 Акта обследования ОСИ
		№ на плане	№ фото	
Территория, прилегающая к зданию (участок)	ДЧ-И (Г,О,У)	-	1, 2	Капитальный ремонт

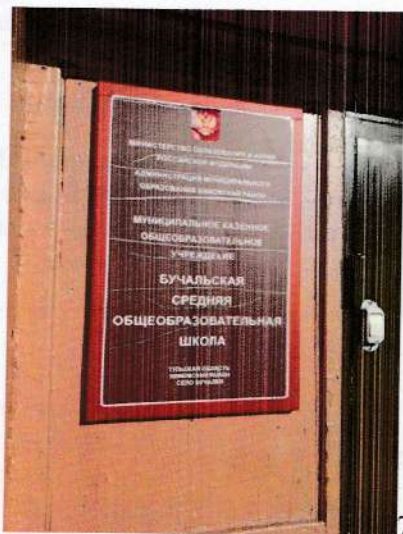
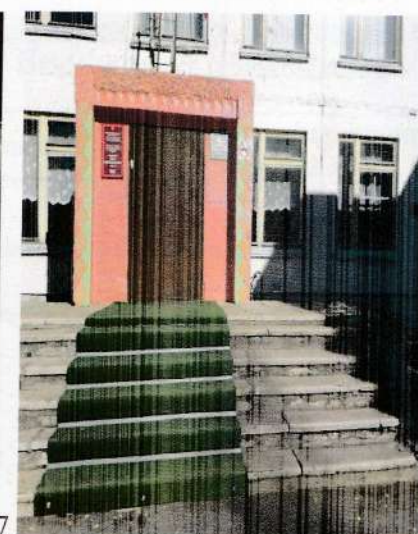
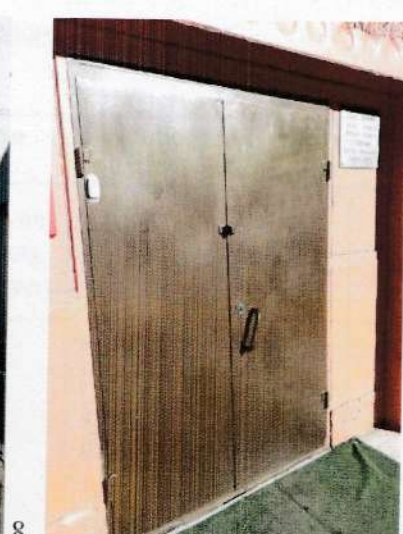
Дверь (входная) Фото 7,8,9

обеих сторон перилами (поручнями)		сторон перилами (поручнями). Оборудовать окончания ограждений лестницы горизонтальным участком размером не менее 0,3м от последней ступени и предусмотреть травмобезопасные окончания	
пандус (наружный)	нет				К,О,С	Продублировать лестницы пандусами и/или подъемными устройствами	Капитальный ремонт
Входная площадка (перед дверью)	есть		7,10	Входная площадка перед дверью размером 2мх5м.	К,О,С	При капитальном ремонте учесть высоту порога не выше 0,014 м, размер площадки перед дверью 2,2х2,2	Капитальный ремонт
				Отсутствует водосток и дренажные решетки	О,С	Оборудовать водосток	Текущий ремонт
Дверь (входная)	есть		7,9	Двери металлические распашные, ширина рабочей створки 0,86м в свету	К	При капитальном ремонте рекомендуется замена дверей с шириной рабочей створки не менее 0,9 м в свету	Капитальный ремонт
				Отсутствуют световые маяки (габариты дверей)	С,Г,У	Обозначить габариты дверей световыми маяками	Текущий ремонт

Высота дверного порога 0,05м	К,О,С	Установить перекатные пандусы. При капитальном ремонте учесть высоту порога не выше 0,014 м.	Капитальный ремонт
				Отсутствует информация	С,Г,У	Установить информационную	Текущий ремонт

ная тактильная таблица с названием организации, продублированным шрифтом Брайля		ю тактильную таблицу с названием организации, продублированным шрифтом Брайля	
				Высота дверного порога 0,05м			
				Дверные ручки имеют форму, не позволяющую инвалиду управлять ими одной рукой	К,О,С	Установить дверные ручки нажимного типа	Текущий ремонт
Тамбур	есть		12,13	Высота дверного порога 0,08м	К,О,С,Г	Установить перекатные пандусы.	Капитальный ремонт
				Прозрачные полотна дверей не выделены контрастной маркировкой	С	На прозрачных полотнах дверей рекомендуется предусмотреть яркую контрастную маркировку высотой не менее 0,1 м и шириной не менее 0,2 м Расположение контрастной маркировки предусматривается на двух уровнях: 0,9-1,0 м и 1,3-1,4 м.	Текущий ремонт
ОБЩИЕ требования к		Привести в соответствие с СП 59.13330.2016

Наименование структурно-функциональной зоны	Состояние доступности* (к пункту 3.4 Акта обследования ОСИ)	Приложение		Рекомендации по адаптации (вид работы)** к пункту 4.1 Акта обследования ОСИ
		№ на плане	№ фото	
Вход в здание	ДЧ-И(С,Г,У)	-	3, 4	Капитальный ремонт

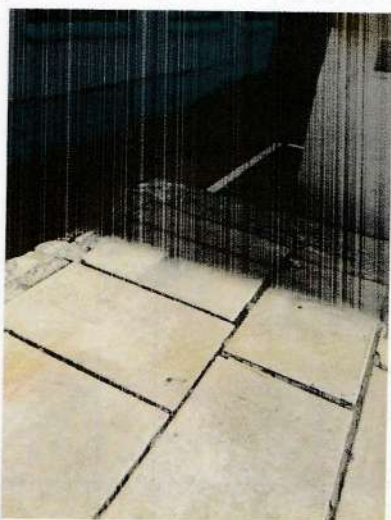
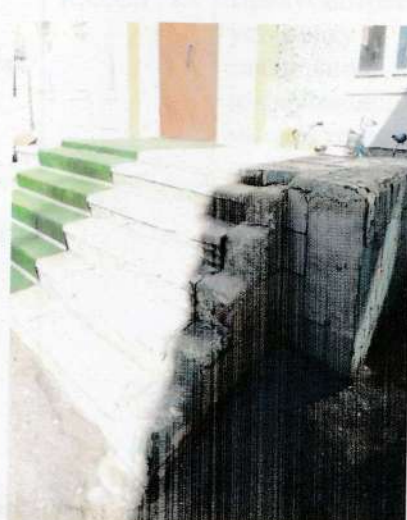
Входная площадка (перед дверью) Фото 10,11

Наименование функционально-планировочного элемента	Наличие элемента			Выявленные нарушения и замечания		Работы по адаптации объектов	
	есть/нет	№ на плане	№ фото	Содержание	Значимо для инвалида (категория)	Содержание	Виды работ
Лестница (наружная)	есть		8	Перед внешней лестницей отсутствует тактильно-контрастные указатели	О,С,Г,У	Установить перед внешней лестницей предупреждающие тактильно-контрастные указатели глубиной 0,5-0,6м на расстоянии 0,3м от внешнего края проступи верхней и нижней ступеней При капитальном ремонте привести лестницу в соответствии с нормативами СП 59.13330.2016 п.4.1.16	Текущий ремонт
				Краевые ступени лестничных маршей не выделены контрастно относительно окружающей среды. Поверхность ступеней лестницы скользкая	С	Краевые ступени лестничных маршей выделить цветом или фактурой (допускается использовать краску, противоскользящую ленту, накладки на ступени)	Текущий ремонт

О,С		Текущий ремонт
				Открытая лестница не ограждена с	К,О,С	Открытую лестницу оградить с обеих	Текущий ремонт

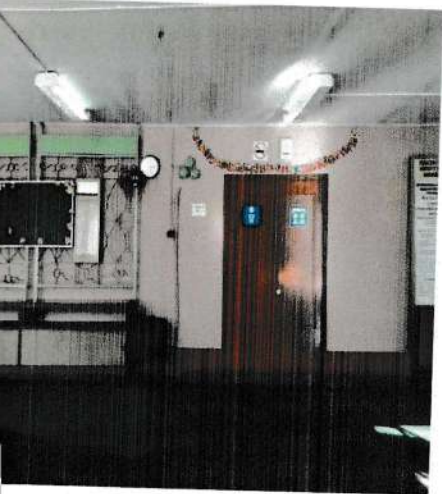
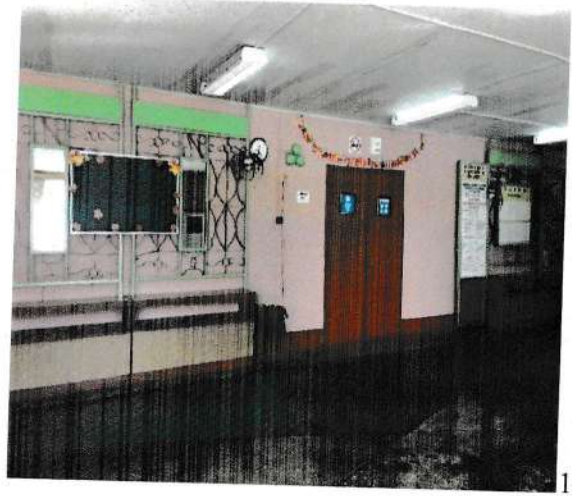
Фото (вестибюль) Фото (14,15)

Не выделены выступающие части стен, вдоль путей движения	С,О,У	Нанести тактильную разметку или установить колесоотбойники, контрастно выделить выступающие элементы стен	Текущий ремонт

На основных путях движения отсутствует тактильная направляющая полоса, поручни		Оборудовать пути движения тактильными направляющими, либо поручнями	Капитальный ремонт
Лестница (внутри здания)	есть		18	Отсутствует контрастное выделение краевых ступеней лестницы	С	Контрастно выделить краевые ступени лестницы	Текущий ремонт
				Отсутствуют бортики на боковых краях ступеней, не примыкающих к стенам	О,С	Оборудовать бортики на боковых краях ступеней, не примыкающих к стенам, в соответствии с нормативами	
				Отсутствуют перила с обеих сторон лестничных маршей	О,С	Оборудовать перила на лестничных маршах на уровне 0,9м с обеих сторон, обеспечив ширину лестничного марша не менее 1,35м	
				Отсутствуют напольные тактильные указатели перед лестницами и тактильные обозначения этажей на перилах	С,Г	Нанести тактильные обозначения этажей на внутренней части перил Установить напольные тактильные указатели в соответствии с ГОСТ Р 52875	Капитальный ремонт

Наименование структурно-функциональной зоны	Состояние доступности* (к пункту 3.4 Акта обследования ОСИ)	Приложение		Рекомендации по адаптации (вид работы)** к пункту 4.1 Акта обследования ОСИ
		№ на плане	№ фото	
Пути движения внутри здания (в том числе пути эвакуации)	ДЧ-И(О,Г,У)	-		Капитальный ремонт Инд реш с ТСР

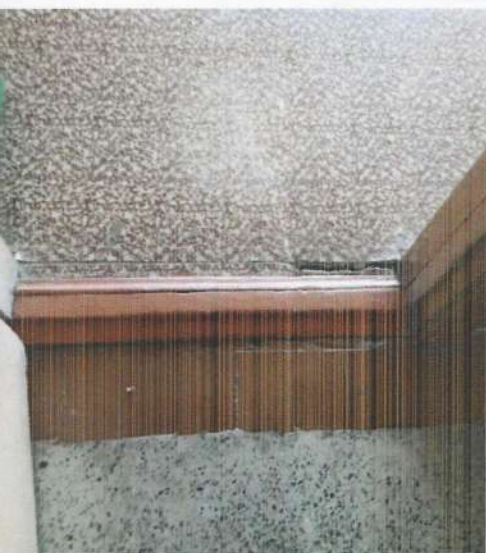
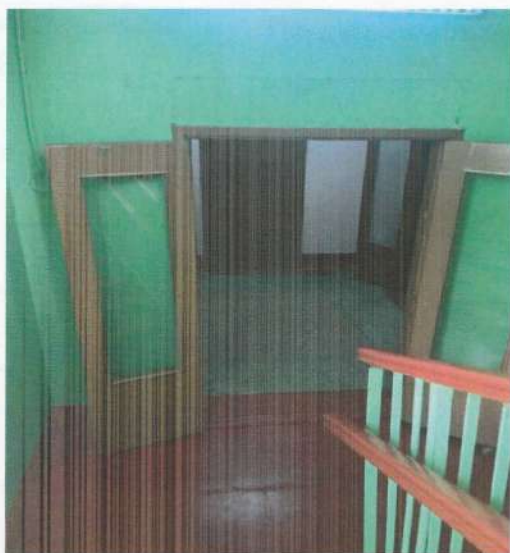
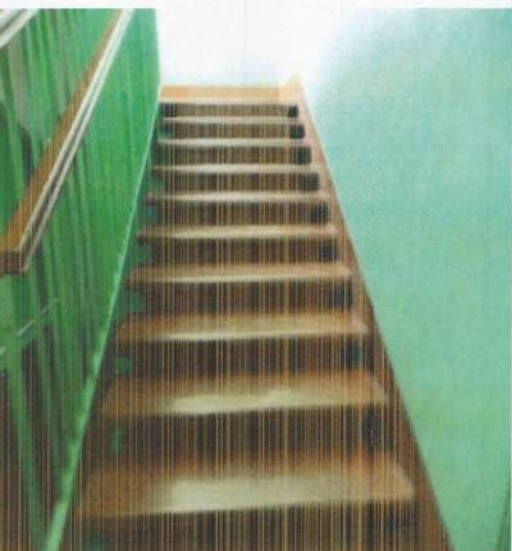
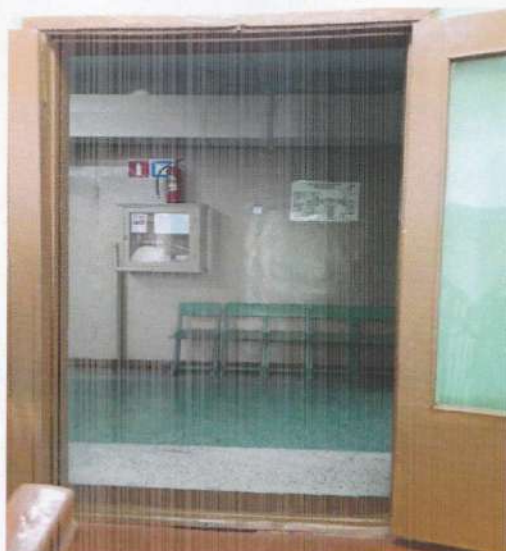
лестница (вход на второй этаж) Фото (16,17,18,19)

Выступающие элементы на лестничных площадках (батареи, трубы) не ограждены и не выделены контрастно цветом	К,О,С	Оградить выступающие элементы на лестничных площадках (батареи, трубы) или выделить контрастно цветом	
Пандус (внутри здания)	Нет						
Лифт пассажирский (или подъемник)	нет						
Дверь	есть		17,20, 21	Высота дверных порогов 0,07м	К,О,С	Установить перекатные пандусы в местах перепада высот	Текущий ремонт

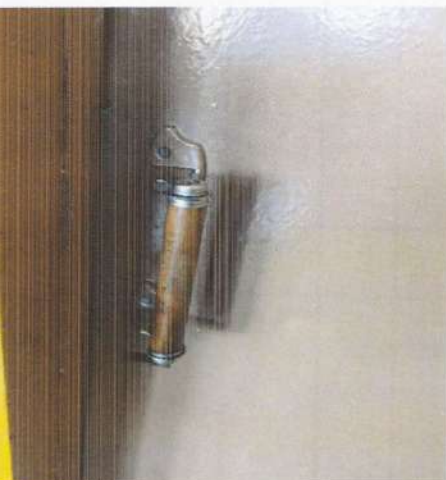
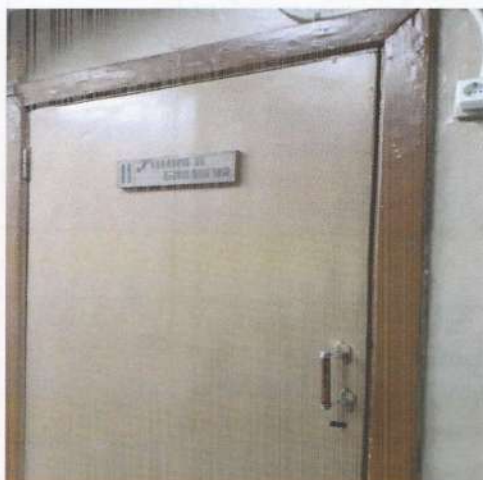
и Фото (20,21)

Ширина дверных проемов 0,6-0,80м Высота порогов дверных проемов на	К,О,С	Установить дверь шириной не менее 0,9м в свету Пороги дверных проемов оборудовать перекатными или	Капитальный ремонт

путях эвакуации 0,07м		рулонными пандусами При капитальном ремонте предусмотреть высоту порогов дверных проемов не более 0,014м	
			Полотна дверей не выделены контрастно цветом относительно окружающей среды	С	Выделить контрастно цветом относительно окружающей среды полотна дверей на путях эвакуации	Текущий ремонт
			На эвакуационных выходах присутствуют оконные панели не огражденные	С	Оградить оконные панели на эвакуационных выходах	Текущий ремонт
			На путях эвакуации присутствуют внутренние и внешние лестницы, не оборудованные поручнями	К,О,С,Г,У	Предусмотреть двухсторонние поручни вдоль внутренних и наружных лестниц Поручни лестниц на путях эвакуации выделить контрастно цветом относительно окружающей среды В условиях темноты для оформления поручней рекомендуется использовать фотолюминесцентный материал либо искусственную подсветку	Капитальный ремонт
			Форма установленных ручек на дверях по пути эвакуации не позволяют инвалиду управлять ими одной рукой	К,О,С	Установить на дверях ручки нажимного действия либо С- и П-образной формы Демонтировать запоры в виде защелок (задвижек)	Текущий ремонт

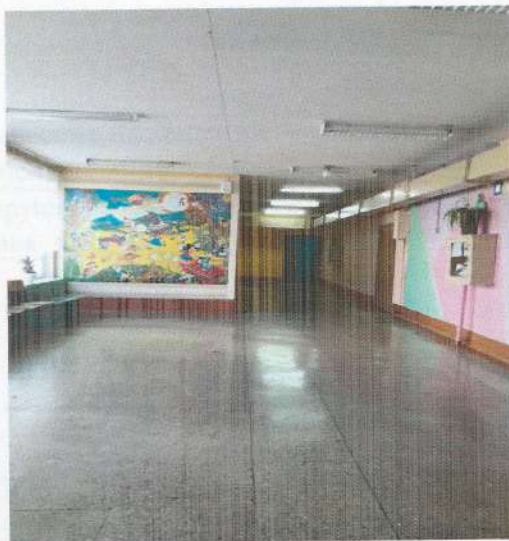
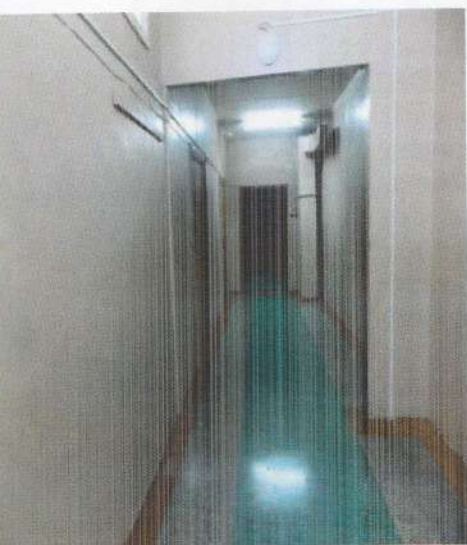
Движения внутри здания. Фото (25,26,27,28)

ремонте расширить вход до 0,9м	
Прилавочная форма обслуживания	нет						
Форма обслуживания с перемещением по маршруту	есть		25-31	Отсутствуют указатели направления движения по маршруту обслуживания Отсутствует доступ на вторые и последующие этажи для инвалидов Нет тактильных направляющих	К,О,С,Г,У	Установить указатели направления движения Обеспечить доступ на вторые и последующие этажи для инвалида-колясочника с использованием ТСР или лифта	Капитальный ремонт
Кабина индивидуального обслуживания	нет						
Общие требования к зоне	Привести в соответствии с СП 59.13330.2012

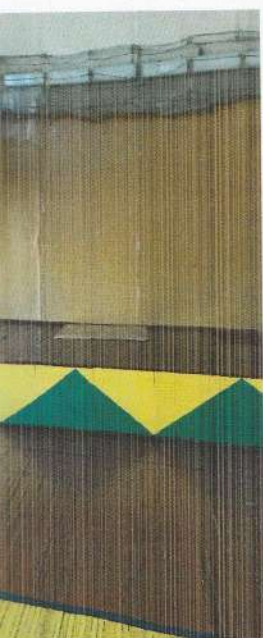
Сцена. Фото (29)

Зальная форма обслуживания	есть						
Актовый зал			29, 30	Двери распашные 1,8м Ширина рабочей створки 0,9м Высота порога	К,О,С,Г	Установить перекатные пандусы на дверных порогах, при капитальном ремонте	Капитальный ремонт

0,025м Не выделены места для инвалидов.		предусмотреть высоту порогов на входе не более 0,014 м Выделить места для инвалидов с нарушением слуха и зрения в первом ряду и обозначить их. Выделить и обозначить горизонтальные площадки для инвалидов колясочников, непосредственно примыкающих к проходам и в одном уровне с входом в актовый зал. Оборудовать актовый зал индукционной петлей усиления звука Определить место для сурдопереводчика с локальным освещением	
		30	Отсутствует доступ на сцену для инвалидов Открытая лестница не ограждена перилами	К,О,С	Открытую лестницу оградить перилами	Капитальный ремонт
Раздевалка		31	Нет знака доступности Не организованы места для инвалидов в раздевалке Ширина проема 0,76м	С,К	Установить знак доступности Выделить и обозначить места в раздевалке для инвалидов, ближайшие к выходу. (крючки на высоте не более 1,3 м от пола Предусмотреть При капитальном	Текущий ремонт

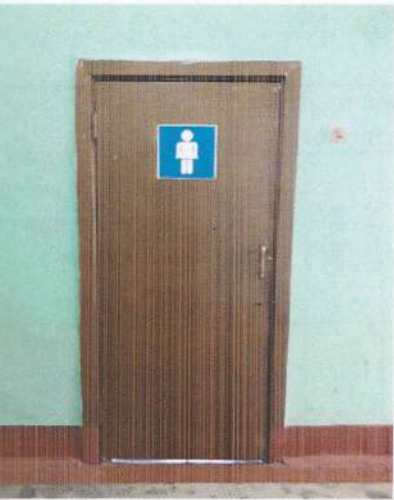
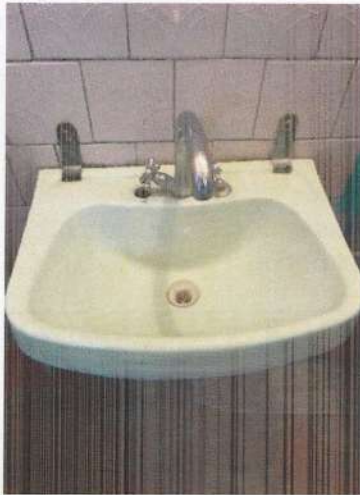
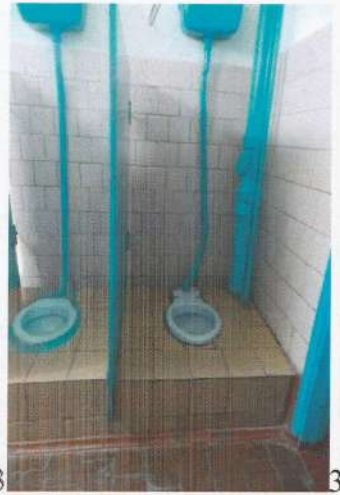
Наименование функционально-планировочного элемента	Наличие элемента			Выявленные нарушения и замечания		Работы по адаптации объектов	
	есть/нет	№ на плане	№ фото	Содержание	Значимо для инвалида (категория)	Содержание	Виды работ
Туалетная комната	есть		32-34	Не оборудованы доступные санитарно-гигиенические кабины для инвалидов и МГН Ширина дверного проема 0,79м в свету, высота порога от 0,03м до 0,07 м Ширина прохода в санузле 0,8м	К,О,С,Г	Оборудовать доступную кабину для инвалидов и МГН в общей уборной(не менее 5%) по гендерному типу. Расширить ширину прохода до 0,9м в свету .Размеры кабины ,м, не менее ширина-1,65,глубина-2,2.В кабине сбоку от унитаза предусмотреть пространство шириной не менее 0,8м для размещения кресла-коляски,а также крючки для одежды,костылей и других принадлежностей.Умывальник оборудовать поручнем,сенсорнымкраном.Над раковиной установить зеркало с изменяемым углом наклона.	Капитальный ремонт

У дверей санитарно-бытовых помещений не установлены специальные тактильные	С	Установить знаки доступности кабины для инвалидов	Текущий ремонт

пиктограммы			
			Санитарно-гигиенические кабины не оборудованы системой тревожной сигнализации (кнопкой вызова персонала) с выводом на пульт администрации (охраны)	К,О,С,Г	Установить кнопку вызова персонала со шнурком с выводом на пульт администрации (охраны)	Капитальный ремонт
			Над входом в санитарно-гигиенические кабины не установлены световые мигающие оповещатели, срабатывающие при нажатии тревожной кнопки	Г	Рекомендуется установить световые мигающие оповещатели, срабатывающие при нажатии тревожной кнопки	Капитальный ремонт
			Нет мнемосхемы санузла	К,О,С,Г	Установить мнемосхему доступного санузла	Текущий ремонт
цевая/нная ината	нет					
говая ината робная)	нет					
щие звания к оне	Привести в соответствие с СП 59.13330.2012

Состояние доступности* (к пункту 3.4 Акта обследования ОСИ)	Приложение		Рекомендации по адаптации (вид работы)** к пункту 4.1 Акта обследования ОСИ
	№ на плане	№ фото	
ДЧ-И (О,Г,У)			Капитальный ремонт
